Interpretation

In Dessau wurde der Scheitelpunkt des Hochwassers am Mittwochmittag erreicht.

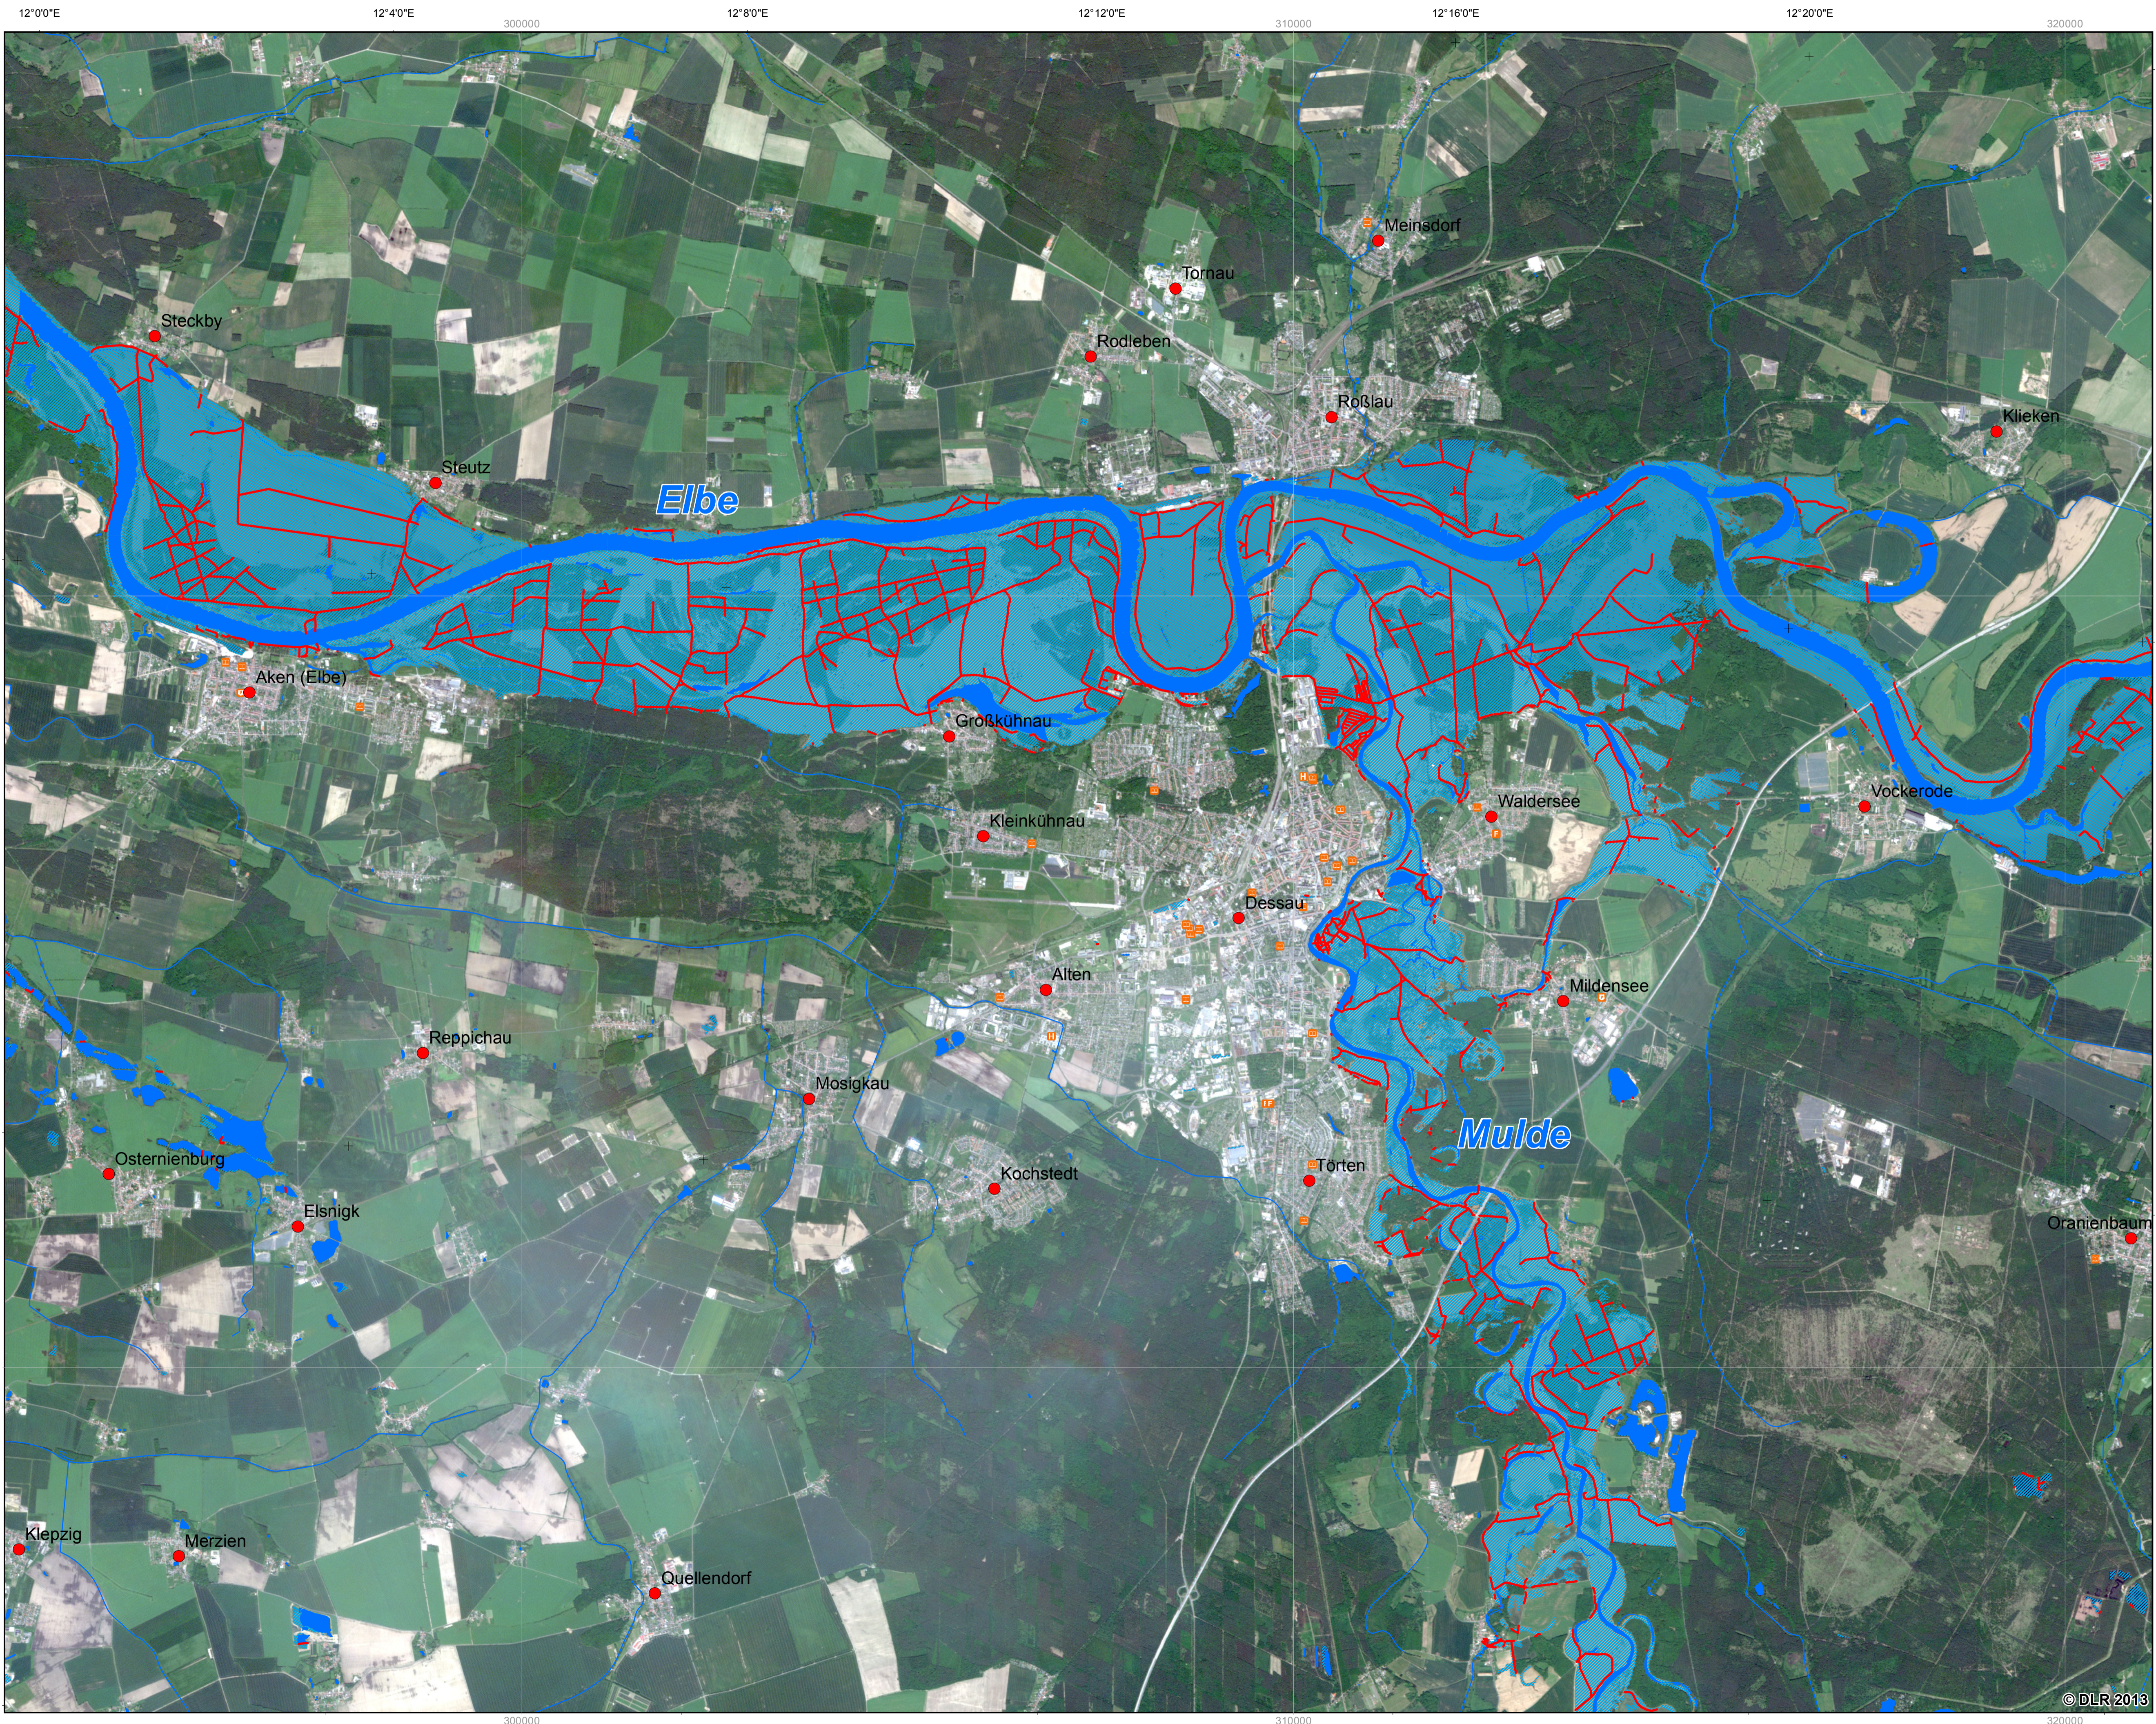
Anhaltende Regenfälle haben in den vergangenen Tagen zu starken Überschwemmungen in weiten Teilen Deutschlands geführt. Die lokalen Einsatzkräfte werden von Bundespolizei, der Bundeswehr sowie dem Technischen Hilfswerk unterstützt.

Die in der Karte dargestellten Wasserflächen wurden aus einer Szene der Satelliten RapidEye mit einer räumlichen Auflösung von 5 Metern abgeleitet, die am 05. Juni 2013 um 12:30 MEZ aufgenommen wurde. Der Pegelstand betrug zum Aufnahmezeitpunkt ca. 6 Meter. RapidEye Daten mit einer räumlichen Auflösung von 5 Metern dienen als Hintergrundbild.
